# Meerjarenonderhoudsplan

VK22-005 • Voorbeeld MJOP

**VK22-005 • Voorbeeld MJOP**  
**Adres • Stad**
**Algemene Objectgegevens**
**Code**

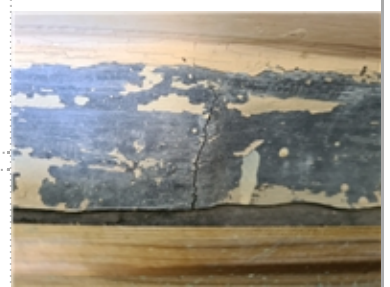
Scheuren

Bij een balkon op de achtergevel is een scheur in de loodsslab aangetroffen. Daar waar de omvang nog minimaal is en het vervangen van het lood erg tijdrovend en duur zal zijn, is het advies de loodsslabben na te lopen en daar waar nodig te herstellen middels loodstickers.

| Activiteit: | 2022 | Hvh | Totaal |
|---|---|---|---|
| Nazien en klein herstel loodslabben | | 23,60 m1 | € 154 |

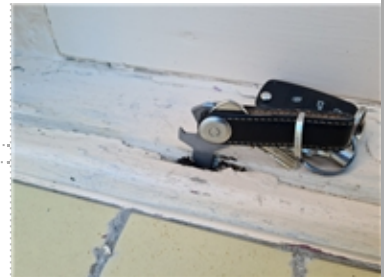
**AFBOUW**
**31 Buitenwandopeningen**
**3120 Kozijn buiten hardhout**

Houtrot

Houtrot aangetroffen in de onderdorpel t.p.v. het terras aan de achterzijde van het complex. Daar waar er geen opstaande rand aanwezig is en het hout direct op de vloerafwerking is bevestigd, zal het hout vochtig blijven bij regenval. De kans dat hier opnieuw houtrot zal optreden is dan ook aannemelijk. Het is nauwelijks mogelijk om de detaillering op een deugdelijke manier aan te passen zodat dit gebrek in de toekomst voorkomen kan worden.

In de begroting is bij elke schilderbeurt een budget voor houtrotherstel opgenomen.

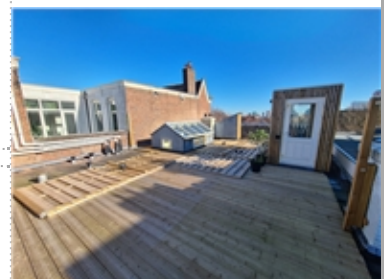
**34 Balustrades en leuningen**
**3410 Dakterras schutting hout**

Stormschade

De schuttingen op het dak zijn omgewaaid n.a.v. een hevige storm. Aangenomen is dat dit reeds hersteld is.

| Activiteit: | 2022 | Hvh |
|---|---|---|
| Reeds hersteld | | 1,00 pst |

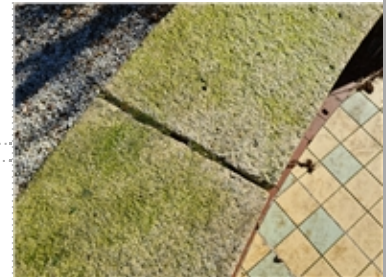
**VK22-005 • Voorbeeld MJOP**
**Adres • Stad**
**34 Balustrades en leuningen**
**3410 Betonbanden, balustrade en gevelafdekking**

Subelementen manco

Het voegwerk tussen de betonnen afdekkers aan de voorzijde van het complex is plaatselijk uitgespoeld. Dit betreft voornamelijk een esthetisch nadeel. Geadviseerd wordt hier nieuw voegwerk aan te brengen.

Daarnaast zijn de afdekkers vervuild en vertonen mos aanslag. In de begroting is tijdens elke gevelonderhoudsbeurt een budget gereserveerd voor het reinigen hiervan.

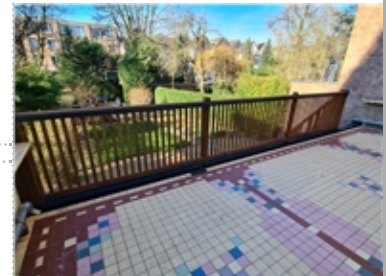
**3410 Balustrade hout**

Stijfheid stabiliteit onvoldoende

De houten balustrade van het terras aan de achterzijde is niet deugdelijk bevestigd. Hierdoor is het risico op valgevaar aanwezig. Geadviseerd wordt om dit als 'verborgen gebrek' te melden bij de verkoper van de woning.

| Activiteit: | 2022 | Hvh |
|---|---|---|
| Herstellen balustrade hout | | 1,00 pst |

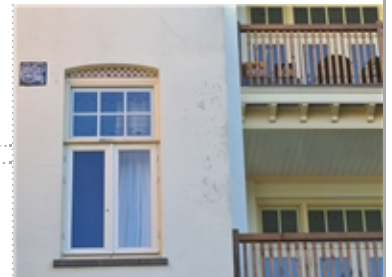
**AFWERKINGEN**
**46 Schilderwerk**
**4621 Buitenschilderwerk stucwerk**

Beschadiging

Het stucwerk aan de achtergevel vertoont plaatselijk barsten en beschadigingen. De VvE kan hierin overwegen om plaatselijk herstel uit te voeren. Echter zal er dan kleurverschil zichtbaar blijven. In de begroting is om deze reden het volledig schilderen van het stucwerk opgenomen.

| Activiteit: | 2022 | Hvh | Totaal |
|---|---|---|---|
| Plaatselijk herstel + groot schilderwerk stucwerk | | 83,00 m2 | € 4.078 |

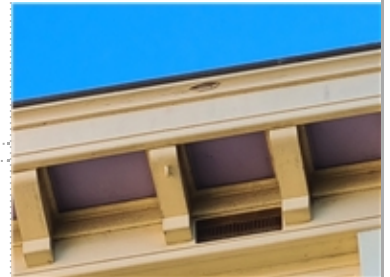
**VK22-005 • Voorbeeld MJOP**
**Adres • Stad**
**46 Schilderwerk**
**4621 Buitenschilderwerk boeiboord / overstek hout dekkend**

Kale delen

Barsten en kale delen aangetroffen t.p.v. boeiboorden / overstekken aan de achterzijde van het complex. Dit is voornamelijk zichtbaar t.p.v. de dakrand. Geadviseerd wordt het geheel te voorzien van een schilderbeurt.

| Groot schilderwerk boeiboord / overstek hout dekkend | | 22,15 m1 | € 1.647 |

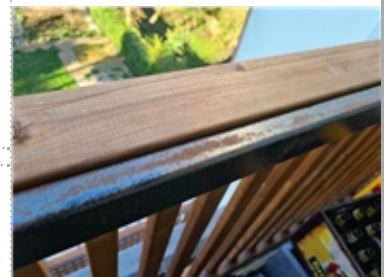
**4621 Buitenschilderwerk stalen balk balustrade**

Corrosie

Corrosie geconstateerd t.p.v. de stalen balk welke ter versteviging van de houten balustrades dient. Geadviseerd wordt staal plaatselijk te ontroesten en te voorzien van een schilderbeurt.

| Groot schilderwerk stalen balk balustrade | | 16,30 m1 | € 333 |

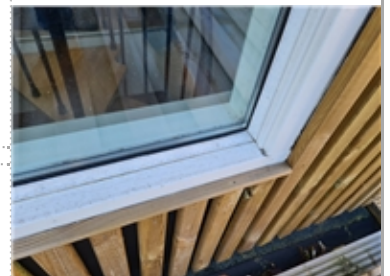
**4631 Buitenschilderwerk kozijn hout dekkend**

Laagdikte onvoldoende

| Groot schilderwerk kozijn hout dekkend | | 6,20 m2 | € 309 |

Geadviseerd wordt de houten kozijnen op het dakterras mee te schilderen i.c.m. het gevelonderhoud.

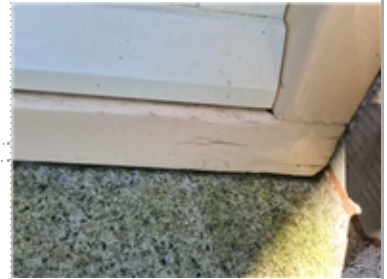
**VK22-005 • Voorbeeld MJOP**  
**Adres • Stad**
**46 Schilderwerk**
**4631 Buitenschilderwerk kozijn en raam hout dekkend**

Barsten

Het schilderwerk van de houten buitenkozijnen aan de voorgevel van het complex vertoont plaatselijk barsten in het schilderwerk. Om houtrot te voorkomen, is het advies de houten kozijnen, ramen en deuren op korte termijn te voorzien van een schilderbeurt.

Hierbij is het raadzaam om voorafgaand een VTA (Verf Technisch Advies) op te laten stellen door een verfleverancier als bijv. Sigma / Sikkens. Hiermee wordt de juiste schilderbehandeling bepaald welke als onderlegger voor de offerte aanvragen gebruikt kan worden. Ook worden hierin garantieafspraken vastgelegd en kan er een eindinspectie (mogelijk tegen meerkosten) door de verf leverancier uitgevoerd worden.

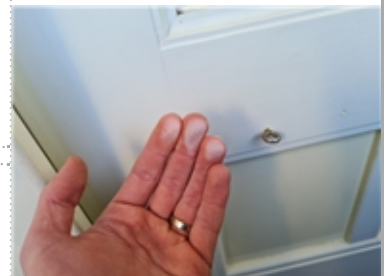
**4631 Buitenschilderwerk kozijn en raam hout dekkend**

Verpoederen

Het schilderwerk van de houten buitenkozijnen aan de achtergevel van het complex is verpoederd waarbij er plaatselijk barsten / kale delen zijn waargenomen in het schilderwerk. Dit zijn de eerste tekenen van verouderd schilderwerk. Om houtrot te voorkomen, is het advies de houten kozijnen, ramen en deuren op korte termijn te voorzien van een schilderbeurt.

Hierbij is het raadzaam om voorafgaand een VTA (Verf Technisch Advies) op te laten stellen door een verfleverancier als bijv. Sigma / Sikkens. Hiermee wordt de juiste schilderbehandeling bepaald welke als onderlegger voor de offerte aanvragen gebruikt kan worden. Ook worden hierin garantieafspraken vastgelegd en kan er een eindinspectie (mogelijk tegen meerkosten) door de verf leverancier uitgevoerd worden.

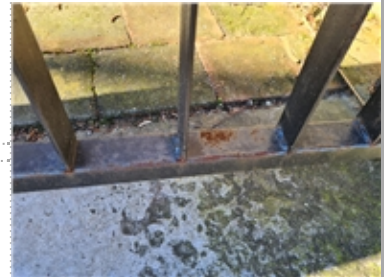
**VK22-005 • Voorbeeld MJOP**  
**Adres • Stad**
**46 Schilderwerk**
**4634 Buitenschilderwerk spijlhek en poort staal**

Corrosie

Beginnende corrosie t.p.v. de tuinhek waargenomen. Geadviseerd wordt deze plaatselijk te ontroesten en te voorzien van een schilderbeurt.

| Plaatselijk ontroesten en groot schilderwerk hek staal | | 7,80 m1 | € 473 |

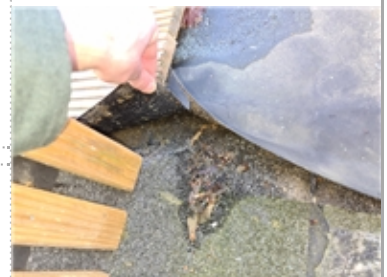
**47 Dakafwerkingen**
**4711 Dakbedekking bitumen**

Losse naden

Ter plaatse van de dakopbouw is de overlapping nabij het dakterras niet deugdelijk bevestigd. Daarnaast zijn er op het dak t.p.v. de achtergevel enkele beschadigingen in het bitumen aangetroffen. Geadviseerd wordt een dakdekker in te schakelen om het dakbedekking te inspecteren en daar waar nodig 'klein herstel' uit te voeren.

| Nazien en klein herstel dakbedekking | | 1,00 pst | € 726 |

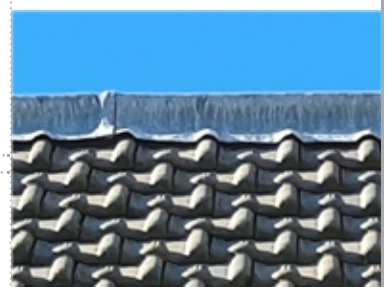
**4712 Loodslab/loket hellend dak**

Deformatie, scheefstand

| Nazien en aankloppen loodslabben | | 1,00 pst | € 61 |

Om inwatering te voorkomen, is het advies de loodslabben aan te kloppen i.c.m. de eerstvolgende gevelonderhoudsbeurt.

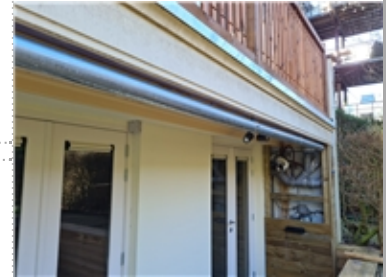
De zinken hemelwaterafvoer aan de achterzijde van het complex bestaat voor een groot deel uit een horizontale leiding welke zich langs het terras begeeft. De afschot hiervan is niet voldoende, maar er bestaat nog steeds een kans dat deze bij vervuiling (bladval) verstopt kan raken. Geadviseerd wordt een afsluitbare opening te creëren zodat de hemelwaterafvoer doorgespoten kan worden indien dit benodigd is.

| Activiteit: | 2022 | Hvh | Totaal |
|---|---|---|---|
| Creëren afsluitbare opening | | 1,00 pst | € 484 |

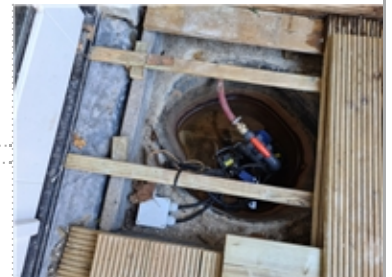
#### 5216 Dompelpomp

Daar waar het souterrain verlaagd ligt en er geen opstaande rand aanwezig is bij de buitenkozijnen, bestaat de kans dat hier bij regenval water zal ophopen wanneer de pomp niet naar behoren functioneert. Wanneer dit gebeurt, zal het regenwater de woning binnendringen. Het is dus van belang dat de pomp ten allen tijden deugdelijk functioneert. Geadviseerd wordt de pomp regelmatig te laten inspecteren (evt. middels een onderhoudscontract) en tijdig te vervangen. Ook kan er uitgezocht worden of het mogelijk is een 2e pomp te plaatsen voor het geval er 1 in storing staat.

| Activiteit: | 2022 | Hvh |
|---|---|---|
| Regelmatig inspecteren pomp | | 1,00 pst |

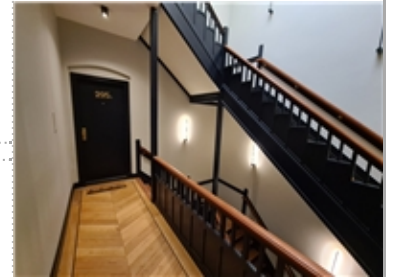
Hou hierbij rekening dat het plaatsen van brandmelders maatwerk is en het beste uitgevoerd kan worden door een daartoe gespecialiseerd bedrijf.

NB: Het daadwerkelijke benodigde bedrag is afhankelijk van het type brandmelder dat wordt toegepast. Deze variëren van € 20,- tot € 400,- per rookmelder. In de begroting is uitgegaan van brandmelders in de gemeenschappelijke verkeersruimtes á € 250,- per rookmelder incl. btw en montage.
